### **ОТЧЁТ №1/01-25**

**Тема отчёта: рекомендации по устранению протечек в паркинге  
жилого дома по адресу:  
Санкт-Петербург, Константиновский пр. 18**

15 января 2025 года был произведён осмотр паркинга и террасы жилого дома по адресу: Санкт-Петербург, Константиновский 18 на предмет установления возможных причин протечек

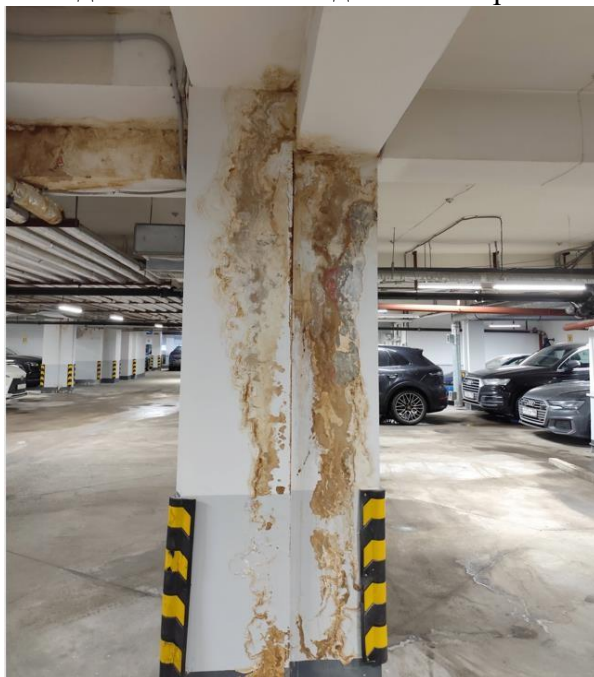
Фото 4 Паркинг. Следы протечки по деформационному шву по границе стены здания в сторону террасы

Схема возведения несущих конструкций здания стоечно-ригельная с сеткой внутренних колонн с одним продольным рядом и несколькими поперечными. Продольный ряд колонн состоит из сдвоенных колонн разделенных деформационным швом проходящим по наружной границе стены здания выше отметки +0,200 и по помещению паркинга ниже этой отметки.

На потолке и на стенах паркинга видны следы многолетних неоднократных протечек.

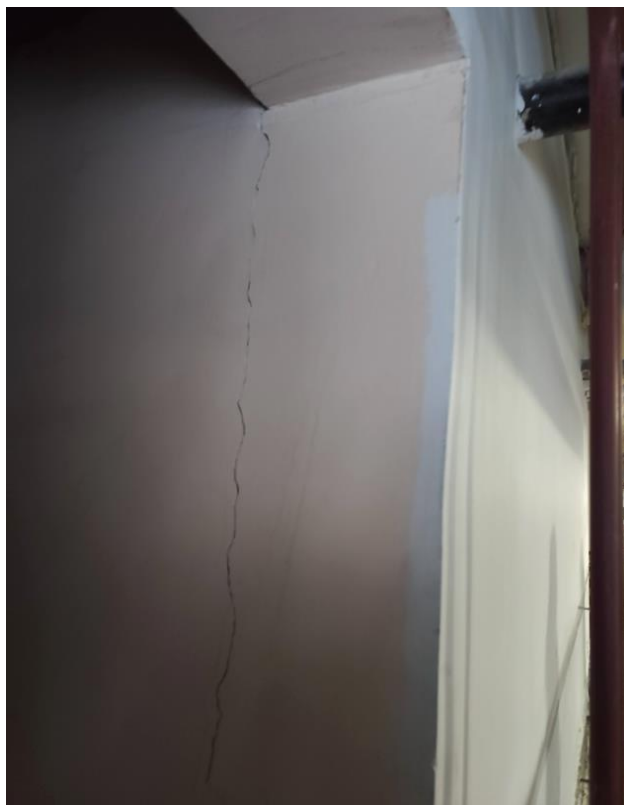
Фото 5 Паркинг. Следы деформаций (трещины) по причине неравномерной

усадки различных частей здания

По трещинам в штукатурке на стенах и колоннах видно что после окончания строительства в обеих частях здания шёл неравномерный процесс усадки, что вызвало образование трещин на видимых частях стен в зоне деформационного шва.

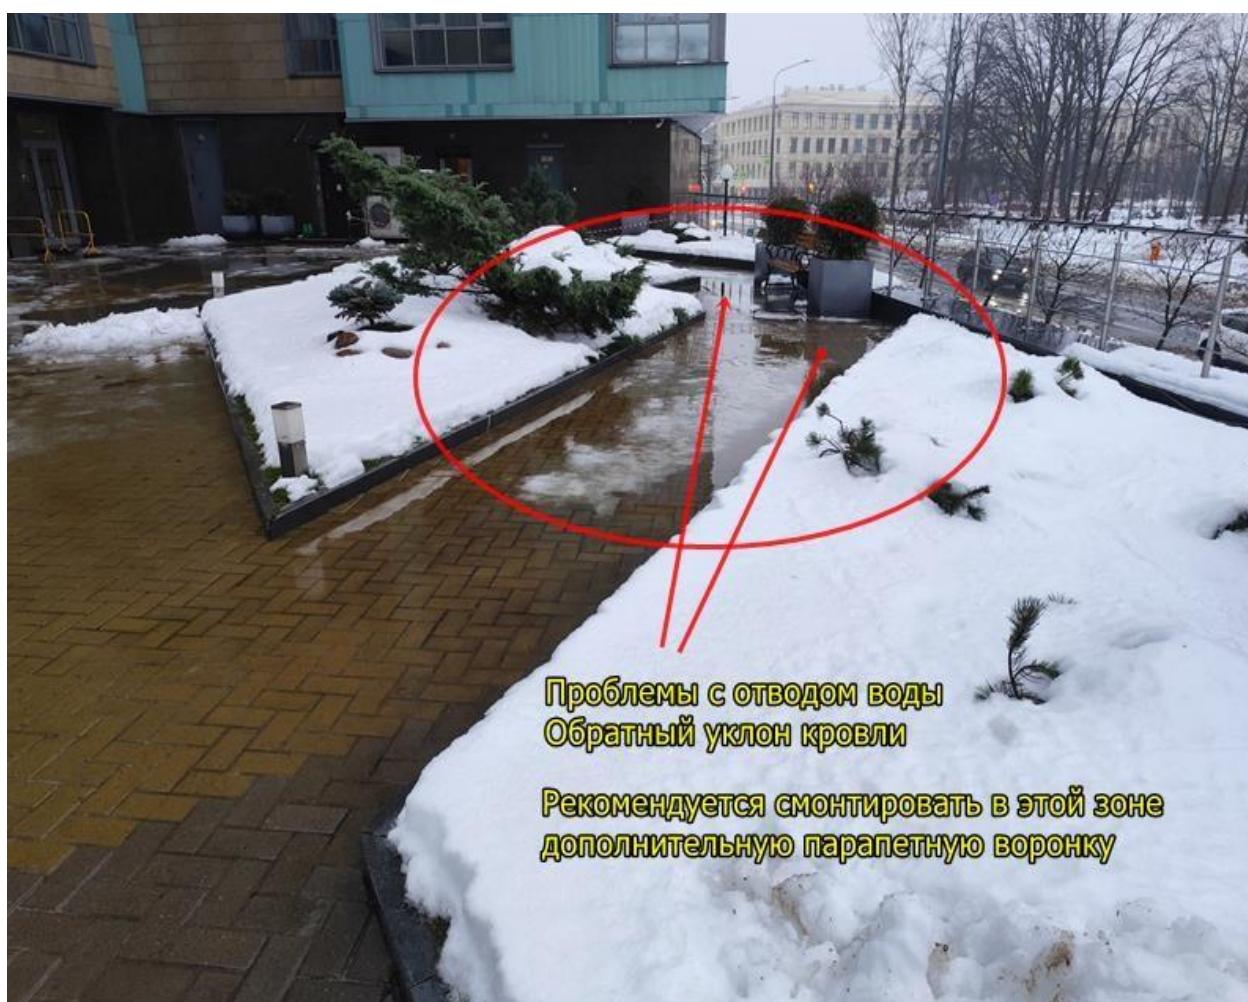
Фото 6 Застойные зоны в районе парапета вдоль фасада на ул. Гребная  
Рекомендуется устройство дополнительной парапетной воронки чтобы отводить воду из этой зоны прямо на газон

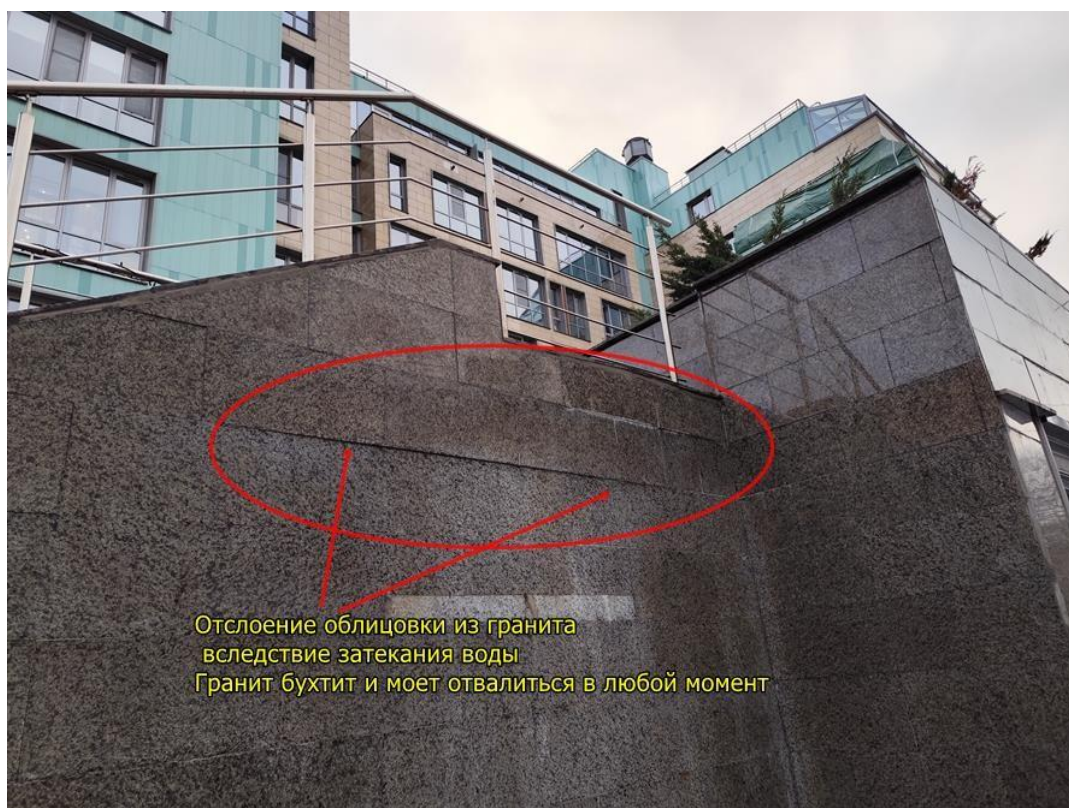
Фото 7 Отслоение облицовки гранита наружных стен  
паркинга в результате протечек

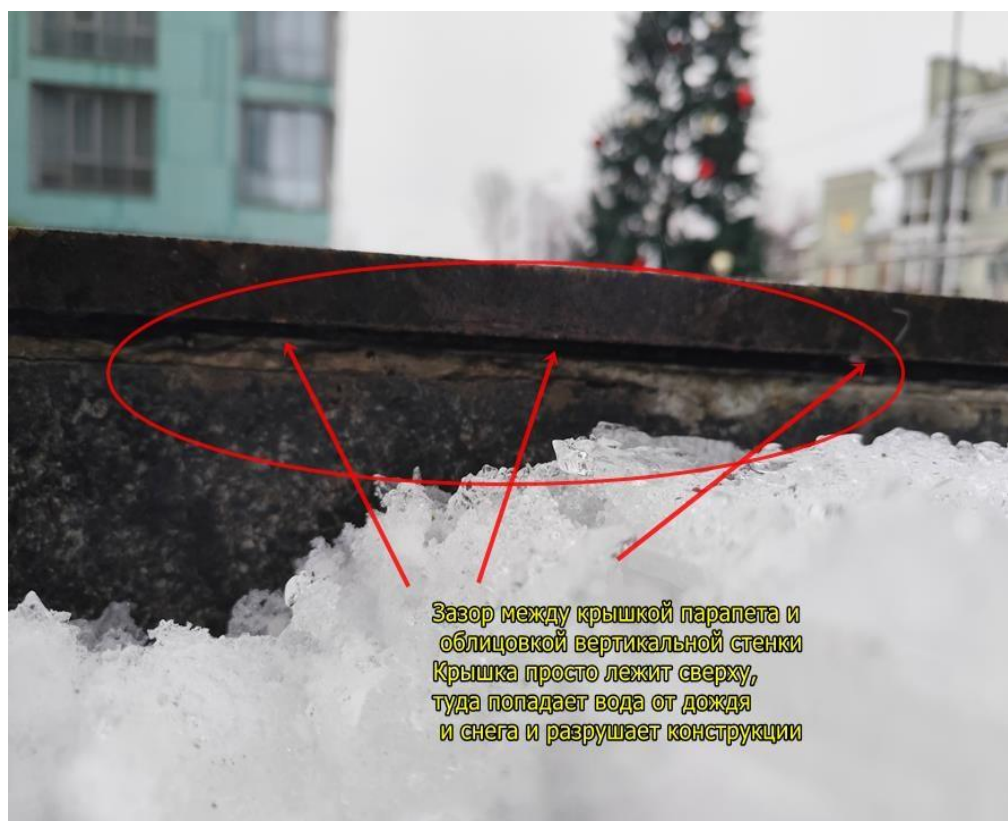
Фото 8 Отслоение крышки парапета. Вода попадает под облицовку  
и разрушает нижележащие строительные конструкции

Учитывая требования о непрерывности пароизоляционных и гидроизоляционных слоёв кровли, а так же требования проекта о сплошной гидроизоляции парапетов включая верхнюю грань необходима полная разборка кровли включая демонтаж ограждений и облицовку парапетов полированным камнем сбоку и сверху. Так же будет необходимо демонтировать крылечки перед дверями и отливка их заново по новому слою гидроизоляции

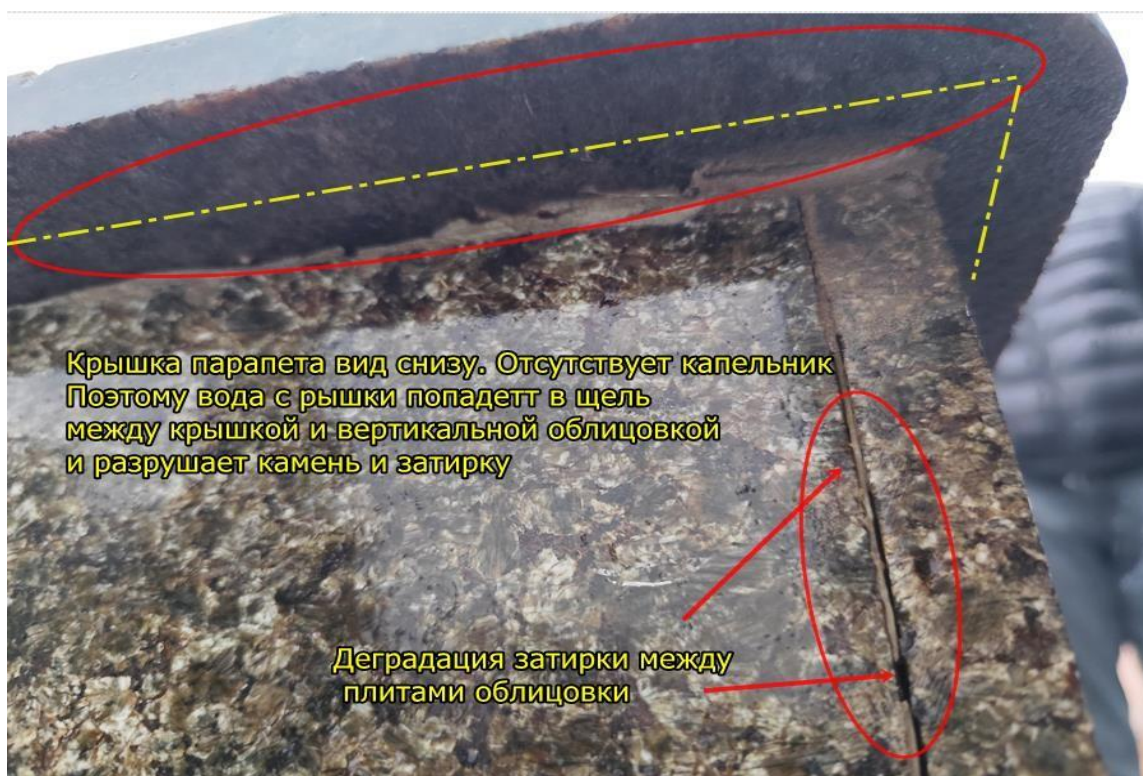
Фото 9 Крышка парапета. Отсутствие капельника, деградация затирки между вертикальными плитами облицовки

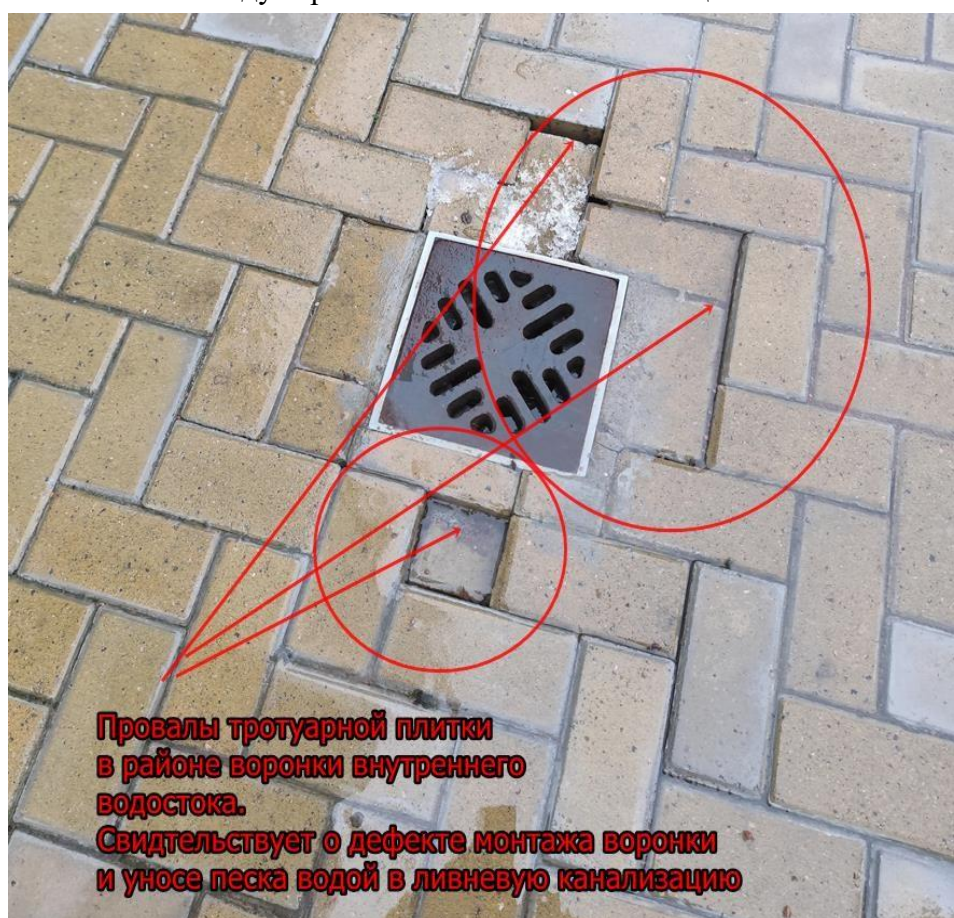
Фото 10 Провалы плитки в районе воронки внутреннего водостока. Дефект монтажа воронки. Песок уносится в ливнёвку

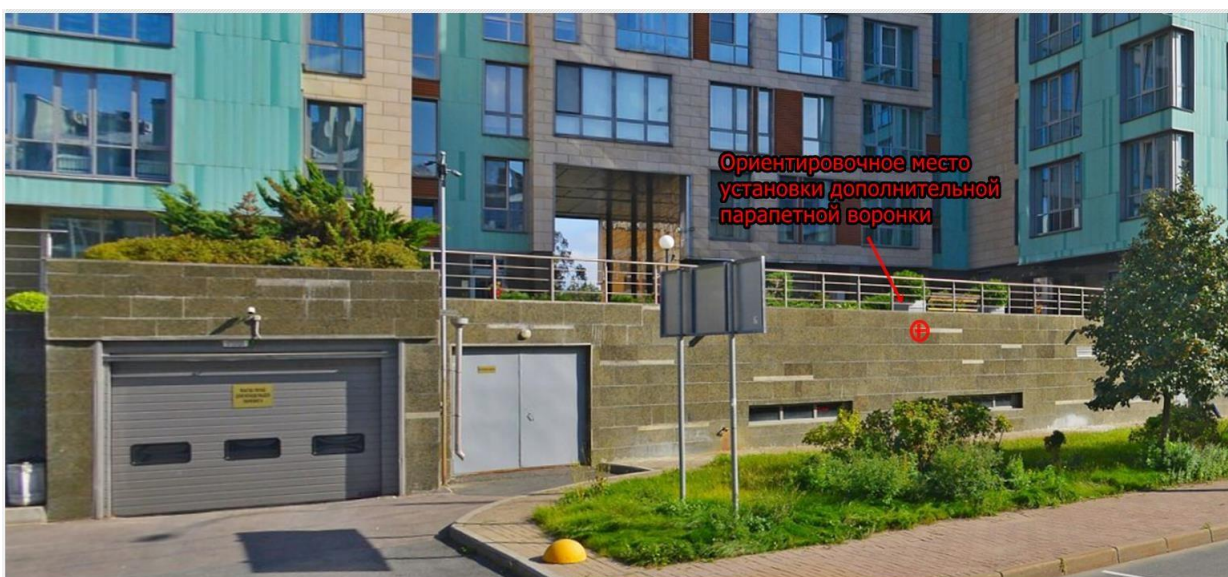
Фото 13 Предлагаемое место установки парапетной воронки

Так же рекомендуется установить ещё одну дополнительную парапетную воронку
